新たな石垣を発見！

赤穂城跡二之丸東仕切り周辺の発掘調査と整備

平成27年2月 赤穂市教育委員会

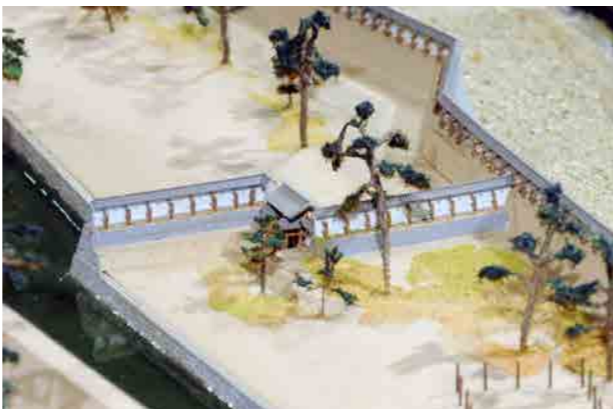
赤穂市立歴史博物館 展示ジオラマ

(1)を根拠に、赤穂市立歴史博物館にある赤穂城のジオラマ模型では、東仕切り門は東側を向いています。赤穂城北側の三之丸方向から攻めてきた敵が、本丸を包囲できないようにする構造と言えます。(2)は西仕切りの発掘調査でも多量の瓦が見つかっており、瓦葺きであったことは間違いのないようです。(3)は、平成11年度の発掘調査で実際に確認されています。(4)は、東仕切り周辺の規模を記載した絵図③と⑥を検討する必要があります。(5)は門の管理のためのものでしょう。

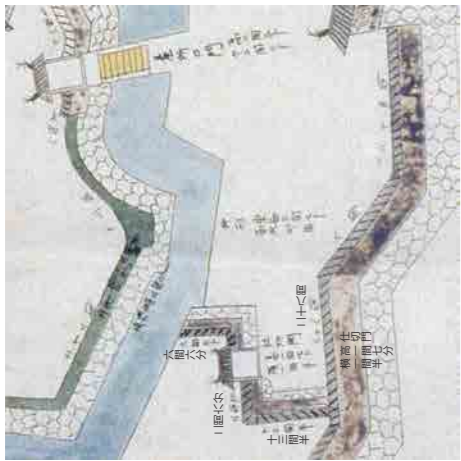
③赤穂加里屋城図
製作年代不詳 (明治初年写)
花岳寺蔵

赤穂城の全域が描かれ、櫓や門の規模、石塁の長さや堀幅などの情報が書き込まれた絵図。二之丸東部城壁から東仕切り土塀が、西方に「一三間半」延びたところで鍵形に折れ、「二間六分」のところに「高一間七分、横一間半」の「**仕切門**」が描かれている。**東仕切り**は、二之丸東部城壁と同様、**瓦葺き土塀**として描かれている。本丸南東石垣上部には「土手」と記載がある。

- ①「赤穂加里屋城図」(年代不詳) 記載
 - 13 間半・・・24.5m(26.6m)
 - 2 間 6 分・・・4.7m(5.1m)
 - 6 間 6 分・・・12.0m(13.0m)
 - 仕切門高 1 間 7 分・・・3.1m(3.3m)
 - 横 1 間半・・・2.7m(2.9m)
 - ②「浅野家時代赤穂城之図」(年代不詳) 記載
 - 14 間 1 尺・・・25.7m(27.8m)
 - 2 間 4 尺 7 寸・5.1m(5.36m)
- ※() 内は 1 間を 6 尺 5 寸計算、四捨五入。

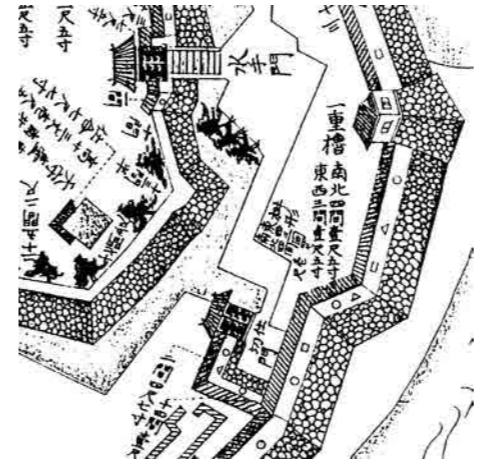
⑥浅野家時代赤穂城之図
製作年代不詳
兵庫県立赤穂高等学校蔵

赤穂城の縄張をかなり忠実に描いているほか、城壁や櫓の寸法を記している絵画的な絵図である。ただし門の描写は櫓門とそれ以外の 2 タイプに限られる。仕切門は、二之丸東部城壁から東仕切り土塀が、西方に「十四間老尺」延びたところで鍵形に折れ、「二間四尺七寸」のところに「仕切門」がある。門西方については土塀が描かれず、**本丸外堀と連通した堀が接続**しているため、江戸後期の「赤穂城内水筋絵図面」と近い。

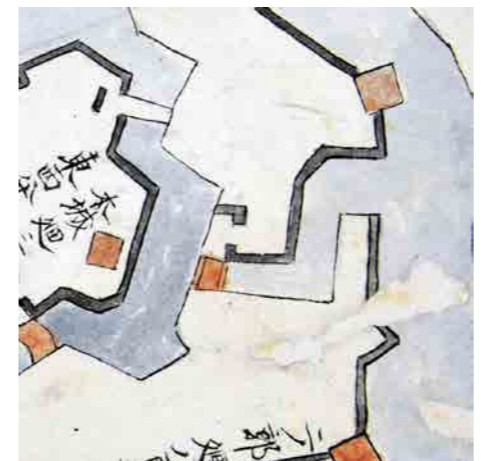
⑧赤穂城下町絵図
年代不詳
赤穂市教育委員会蔵

赤穂城の絵図には、現在の形とまったく異なる縄張絵図の一群がある。そのうちのひとつに、赤穂城築城にとりかかった正保年間 (1644 ~ 1648) 作成、延宝 8 (1680) 年写しの絵図があること、本来築かれなかったはずの「**三重天守**」が描かれていることから、**築城前の縄張設計図である可能性**もある。この絵図も類似した城郭の形状を示す。**東仕切りに沿って深く堀が入り込み**、橋によって南北を往来するようになっている。

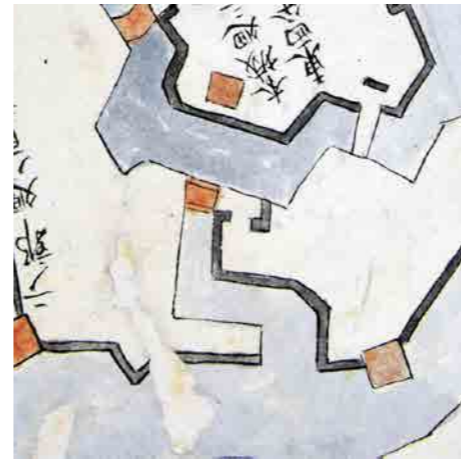
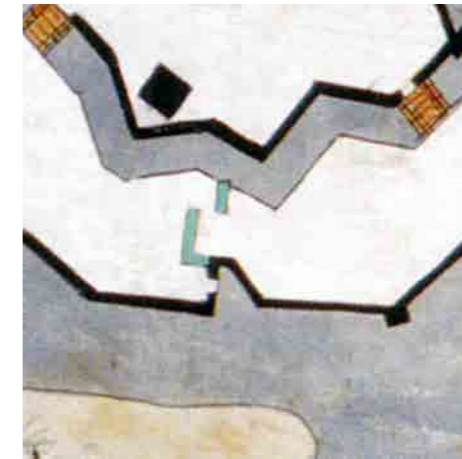
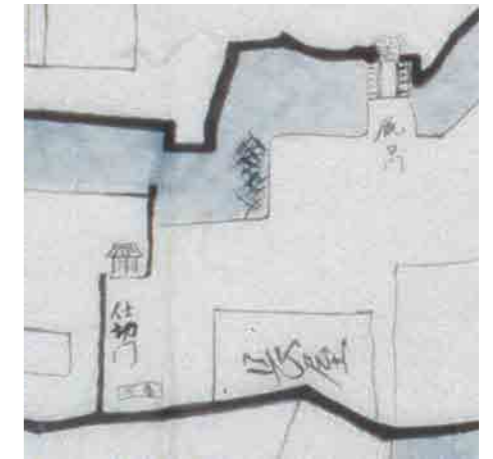
絵図にみる東仕切り周辺の違い

一般的にみられる赤穂城の絵図は上図のCのものですが、Aの絵図も比較的多くみられます。この形は、赤穂城築城に際しての図面という説もありますが、本当にこのような形があったのかはわかりません。しかしこのAとCの間の形とも言える、**Bの絵図があります**。

この絵図は、赤穂城や城下町のみならずその周辺も描いたもので、塩田の開拓状況から、**寛文元(1661)年~寛文8(1668)年ころを描いた絵図**と考えられています。これによると、二之丸城壁は内側に深く屈曲して開口しており、入口があったように描かれています。今回見つかった古い石垣は、こうした施設に伴うものであった可能性も考えられるのです。

この説をとるならば、**東仕切り土塀の基礎石垣が腰石垣に斜めに取りついていること、二之丸石垣と二之丸腰石垣が並行していないこと、そして二之丸城壁の天端の高さが変化している**(下図のC)ことは、すべて**築城直後の改修によってできた**ための現象と考えることもできます。
