史跡赤穂城跡

二之丸東櫓台・西中門跡の発掘調査

赤穂市教育委員会

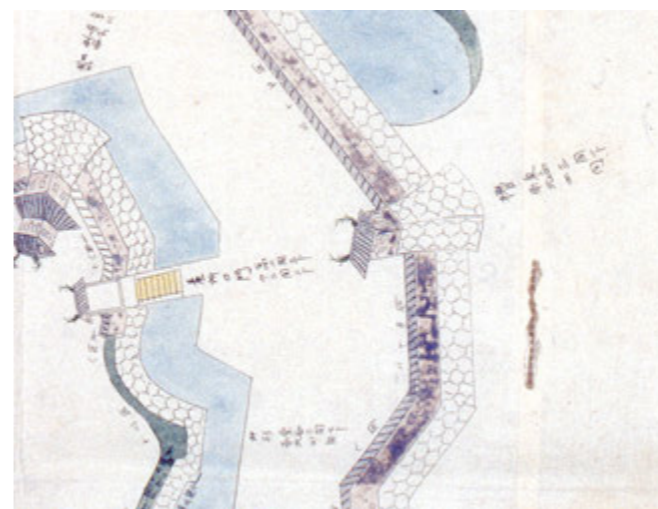
①『赤穂加里屋城図』(花岳寺蔵)

- ・明治初年に写されたものであるが、元図の年代は不明。
- ・櫓は一重で「東西三間一分 南北四間」と記載されている。
- ・一間=六尺五寸換算と推定される。

櫓の東西：三間一分=610.5cm
櫓の南北：四間 =787.8cm

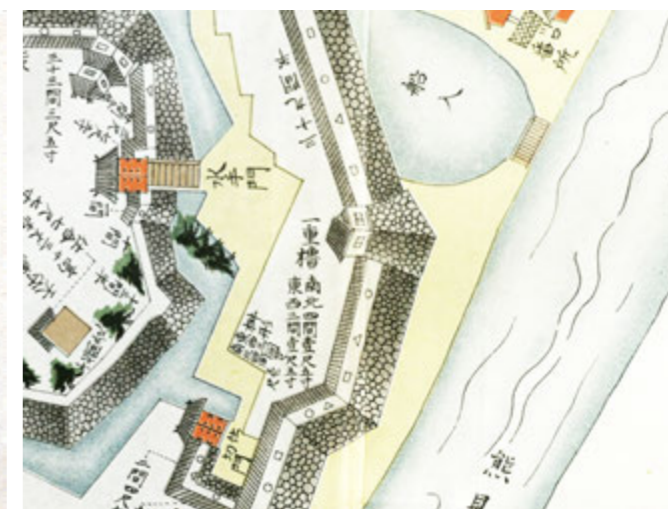
②『浅野家時代赤穂城之図』

- ・大正11年刊『赤穂義士碑文集』に添付された絵図。明治27年に旧藩士宅より絵図を複写したものとするが、底本の制作年代は不明。
- ・櫓は「東西三間壹尺五寸 南北四間壹尺五寸」と記載されている。
- ・一間=六尺換算と推定される。

櫓の東西：三間一尺五寸=590.8cm
櫓の南北：四間一尺五寸=772.6cm

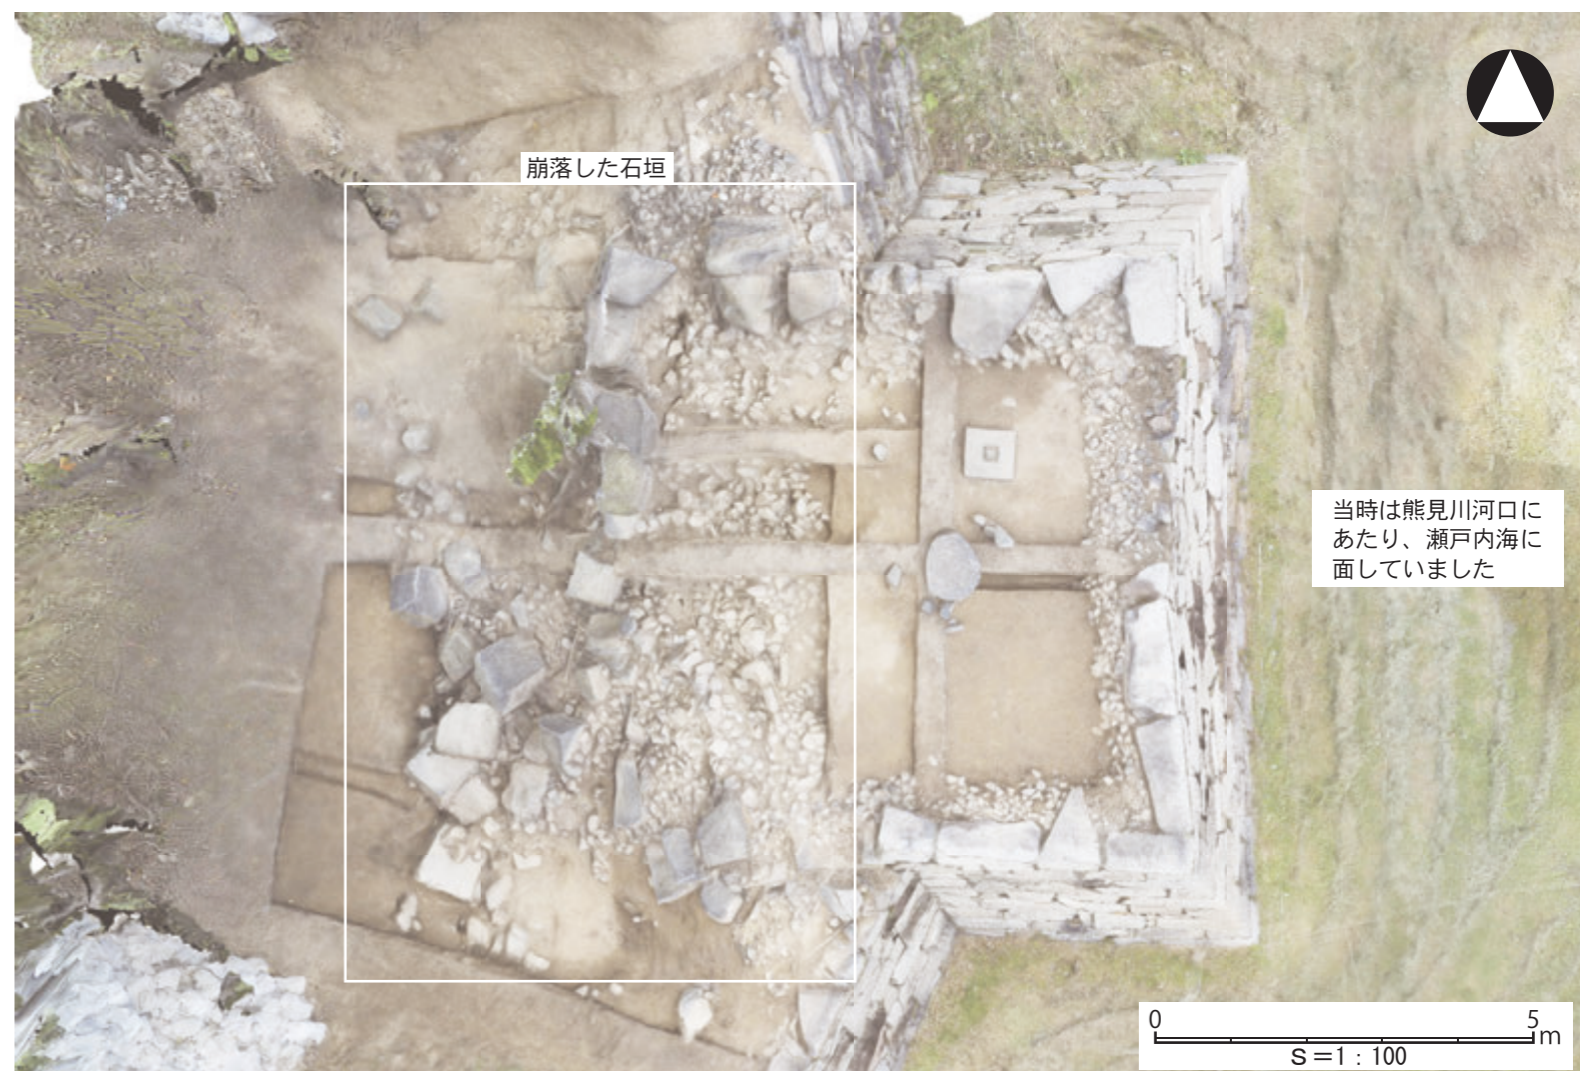
二之丸東櫓台 発掘調査状況の正投影画像

崩落した石垣

当時は熊見川河口にあたり、瀬戸内海に面していました

二之丸東櫓台は、近代になって櫓の西側の土塁が削られて畑地となり、それが原因で裏側の石垣が崩壊しました。

北側の一部は、樹木にもたれかかって完全には崩れていないものの、南側は大規模に崩壊したものです。今回は、櫓台の西側の構造を明らかにするとともに、その破損状況を調査するため、発掘調査を実施しました。調査面積は約 150 m²です。

東櫓台の東側はよく形を残していましたが、西側については石垣が崩落している様子がわかりました。石垣の内部に込められた「裏込め石」が大量に見つかり、その激しさを物語っています。しかし、逆に崩落していたために、櫓台の上部に盛土がされてい

ることがわかるなど、新たな事実も明らかになりました。

絵図には、櫓の規模が東西約 6m、南北約 7.8mと記載されていましたが、発掘調査でもそれを追認する結果となりました。さらに石垣の一番上の石(天端石)には、櫓の土台を安定して据えるため、石材を加工した痕跡が見つかったことから、土台木材の一辺の大きさ(約 21 cm)までが判明しました。

また発掘調査の結果、櫓台の西側は当時から石垣が4段分しかなく、それより下は土で築かれていたこともわかりました。

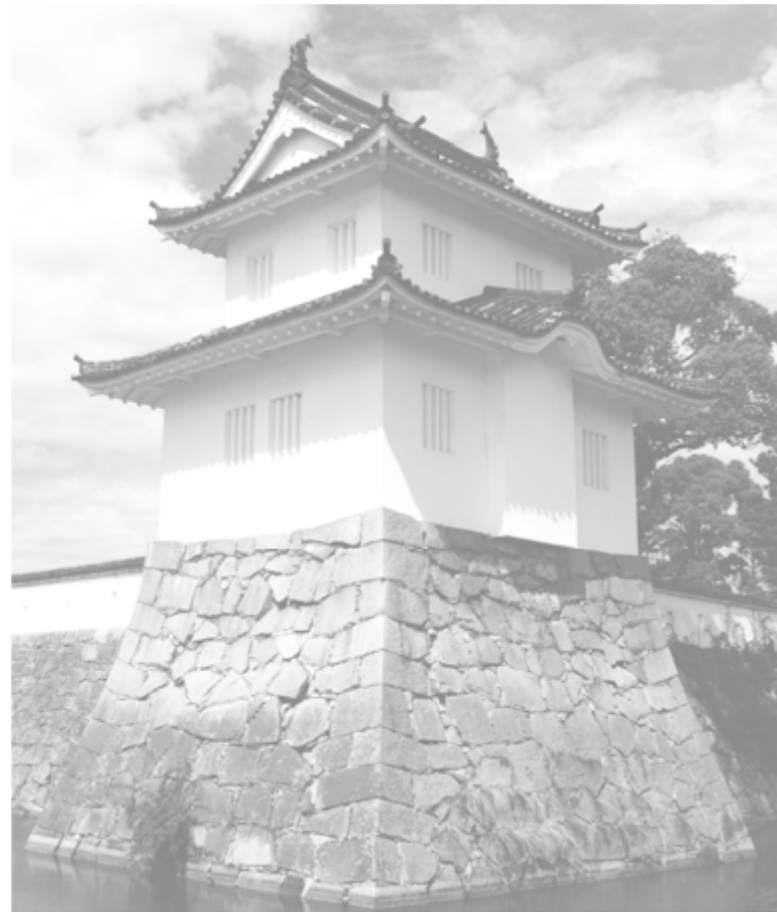
参考：赤穂城跡三之丸大手隅櫓（櫓は昭和 30 年再建）

櫓⇒

三之丸大手隅櫓は二階建てなので「二重櫓」と呼ばれます。今回調査した二之丸東櫓は一階建ての「一重櫓」です。

櫓台⇒

櫓の規模によって礎石の配置も異なりました。現在のところ、二之丸東櫓以外で、心柱のみを礎石とした建物跡は見つかりません。

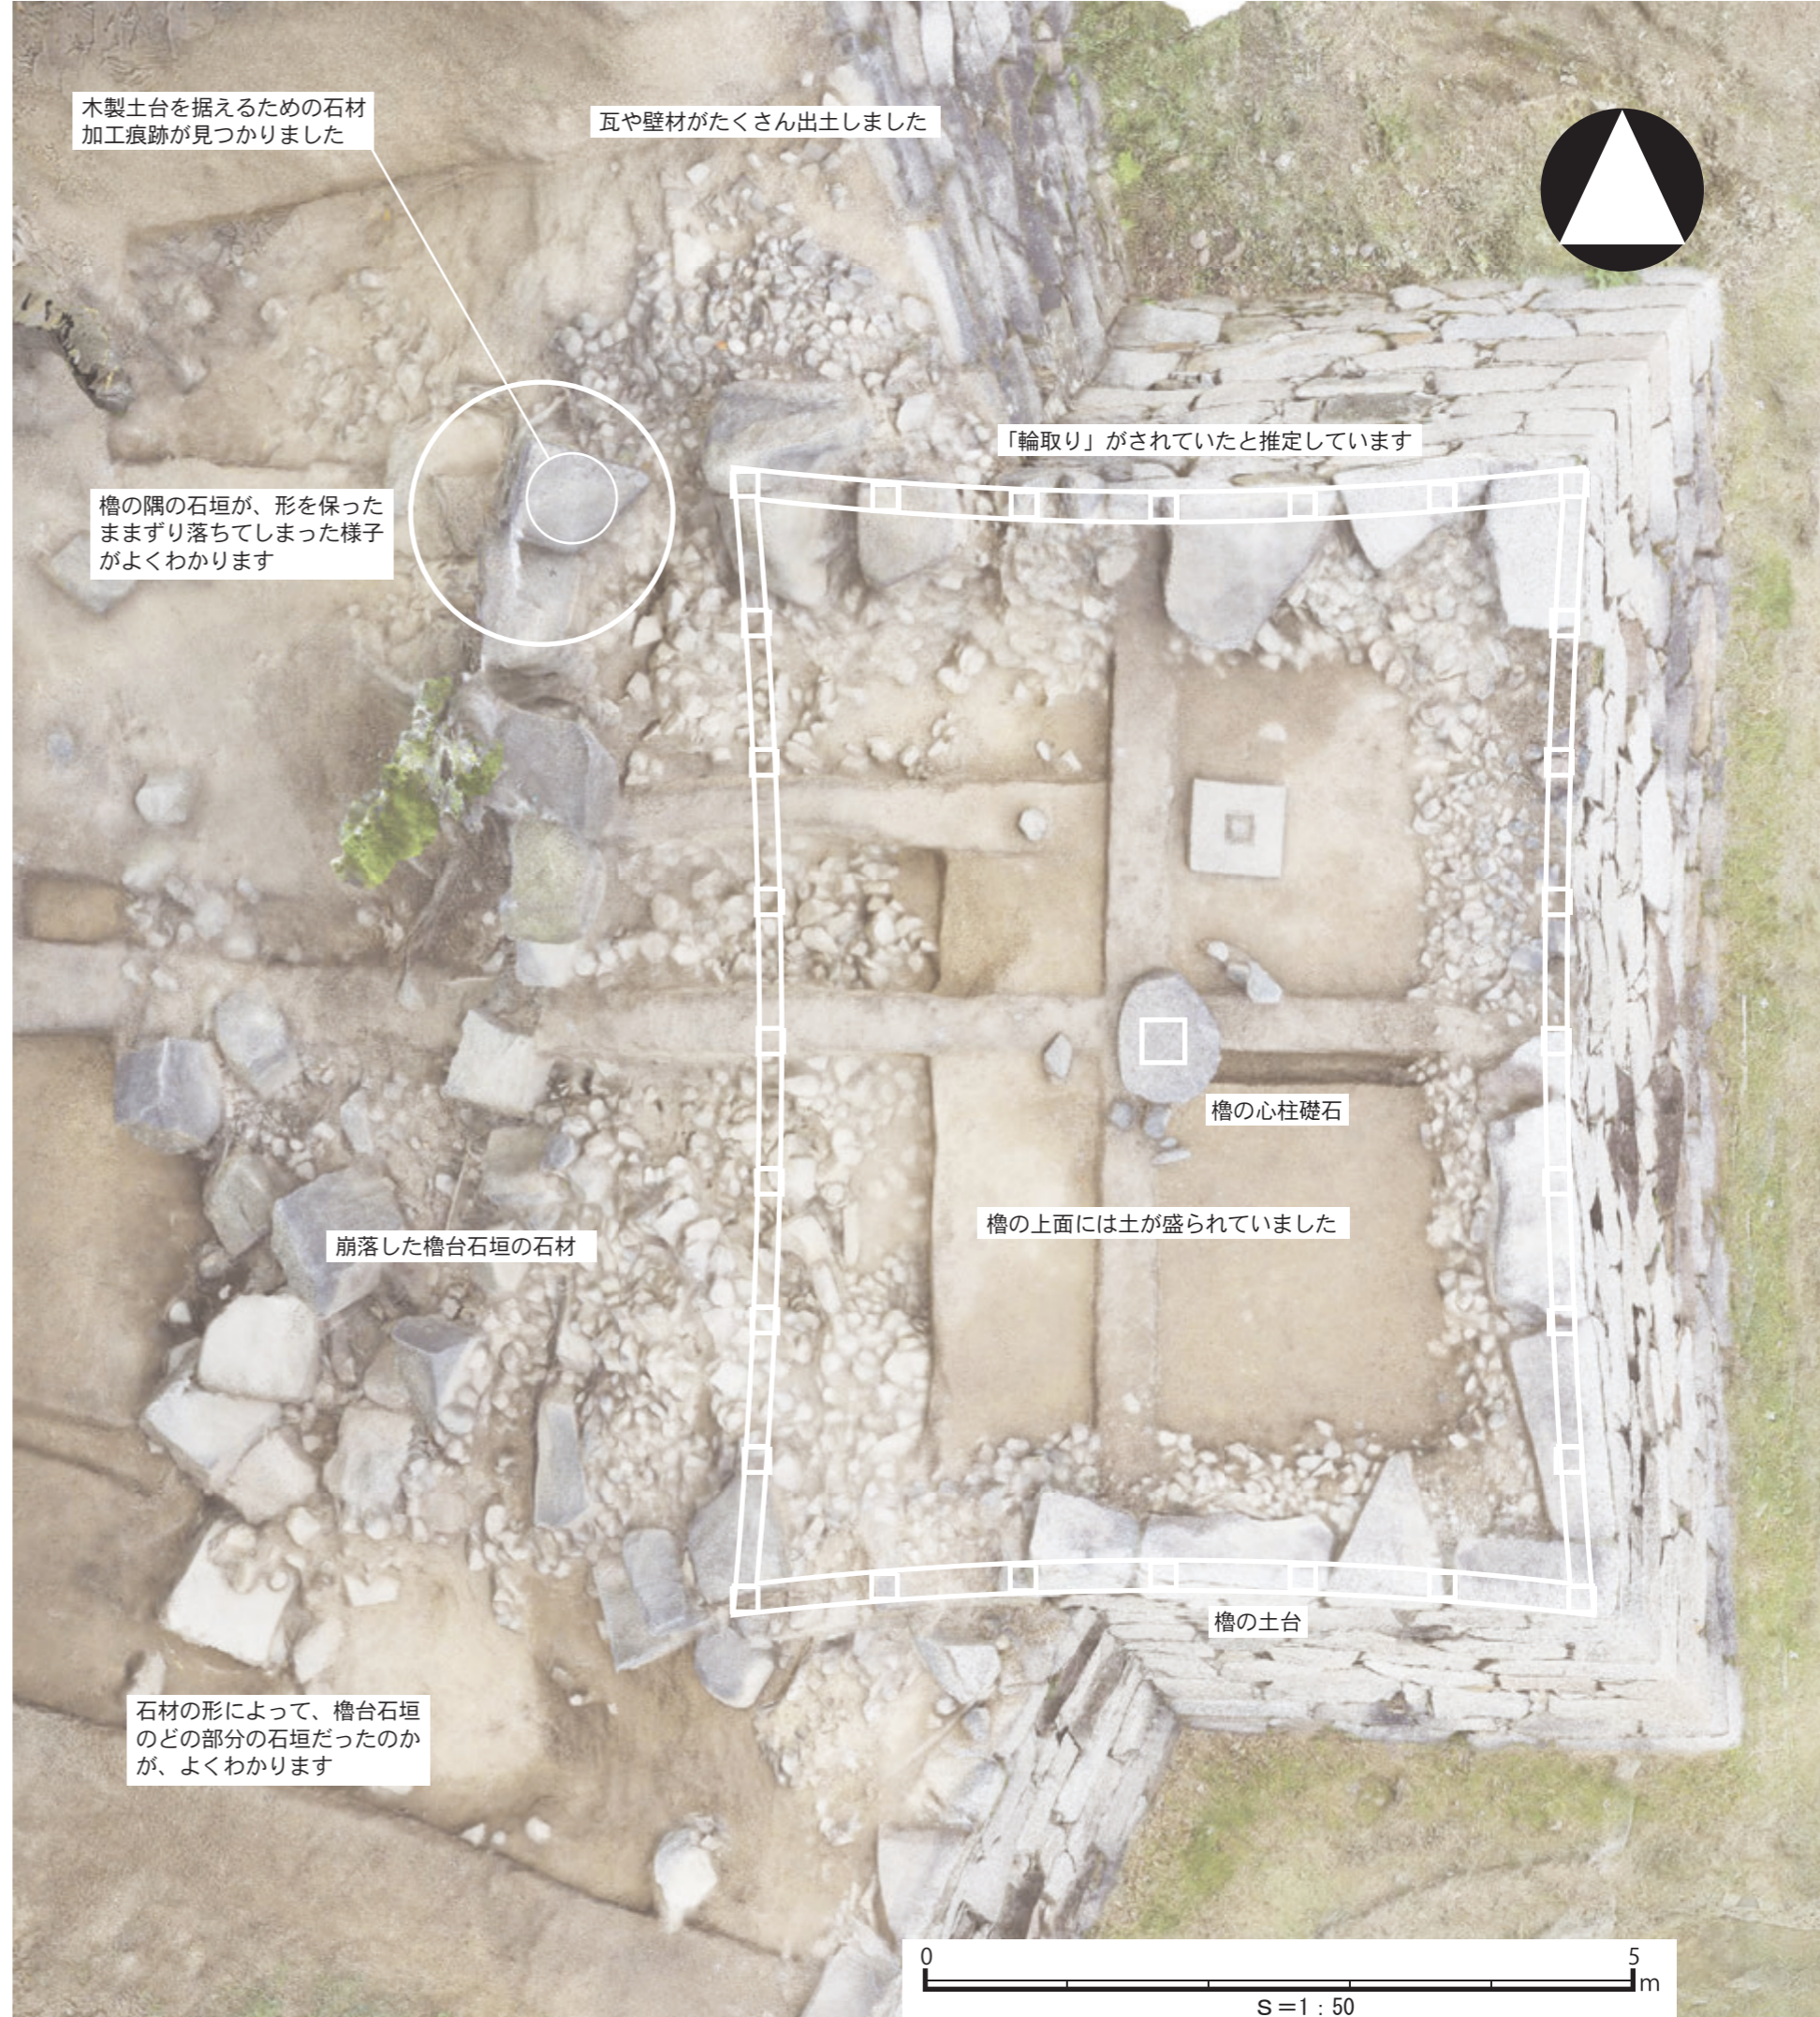
二之丸東櫓の復元案

木製土台を据えるための石材加工痕跡が見つかりました

瓦や壁材がたくさん出土しました

櫓の隅の石垣が、形を保ったままずり落ちてしまった様子がよくわかります

「輪取り」がされていたと推定しています

櫓の心柱礎石

櫓の上面には土が盛られていました

崩落した櫓台石垣の石材

櫓の土台

石材の形によって、櫓台石垣のどの部分の石垣だったのかが、よくわかります

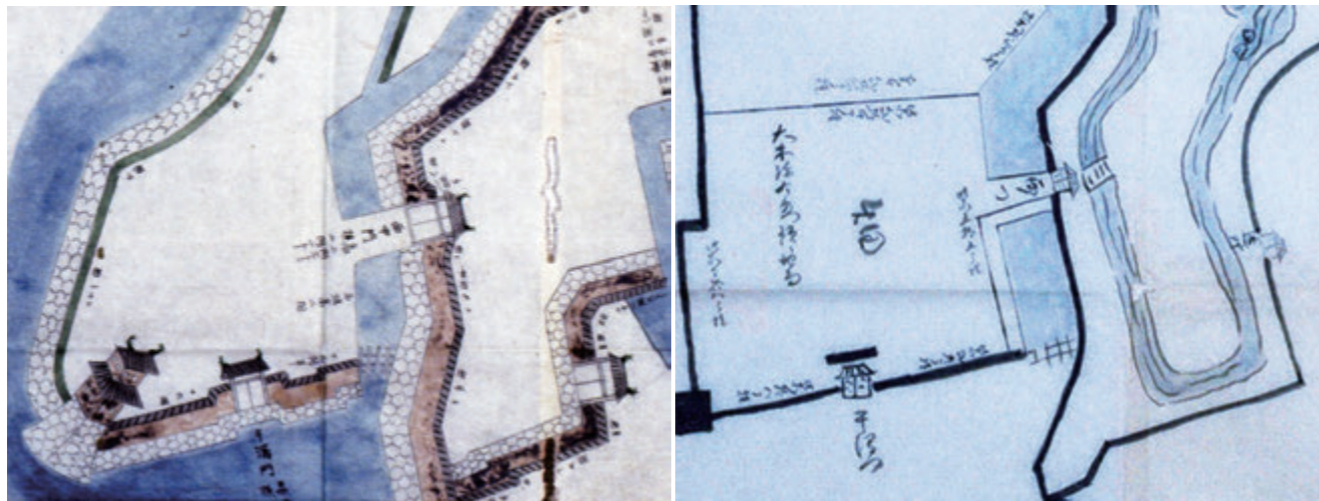
①『赤穂加里屋城図』（花岳寺蔵）

- ・明治初年に写されたものであるが、元図の年代は不明。
- ・西中門は高麗門形式のように描かれ、門の寸法が書き込まれている。
- ・「西中門 高二間三分 幅二間一分」
- ・西中門と北袖石垣の間に折れの表現があり、「一間」「一間半」と記載されている。
- ・西中門と南袖石垣の間に折れの表現があり、「一間」と記載されている。
- ・門前は土橋であったことがわかる。
- ・一間=六尺五寸換算と推定される。

②『赤穂城内土屋鋪間数之図』（花岳寺蔵）

- ・昭和6年の写しであるが、元の絵図は元禄15年に永井直敬が赤穂藩主となり赤穂城の引き渡しを受けた際に龍野藩から引き継いだものという。
- ・「西ノ門」と記されているが、門の形式はわからない。
- ・門前は土橋となっており、土橋の南側護岸(図では下側)から城壁脇の柵につながる部分には、道のような線が描かれている。
- ・二之丸庭園側に橋が描かれている。

門の高さ：二間三分=450.0cm 一間 =197.0cm
 門の幅：二間一分=413.6cm 一間半 =295.4cm

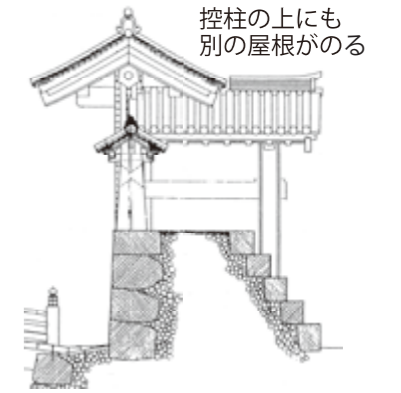
高麗門 (厩口門)

←外 内→

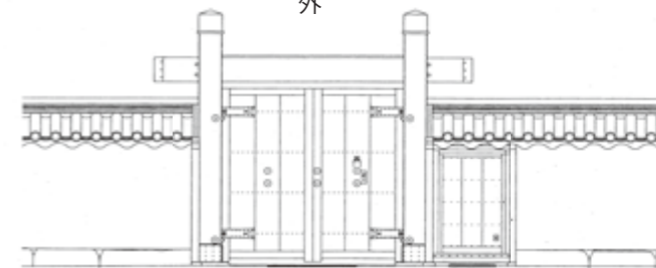
冠木門 (二之丸庭園表門)

←外 内→
