令和4年度 赤穂城跡二之丸門周辺 発掘調査の成果

赤穂市教育委員会では、二之丸門を含む二之丸北城壁整備のための基礎資料獲得を目的として、令和3年度から二之丸門周辺の発掘調査を実施しています。

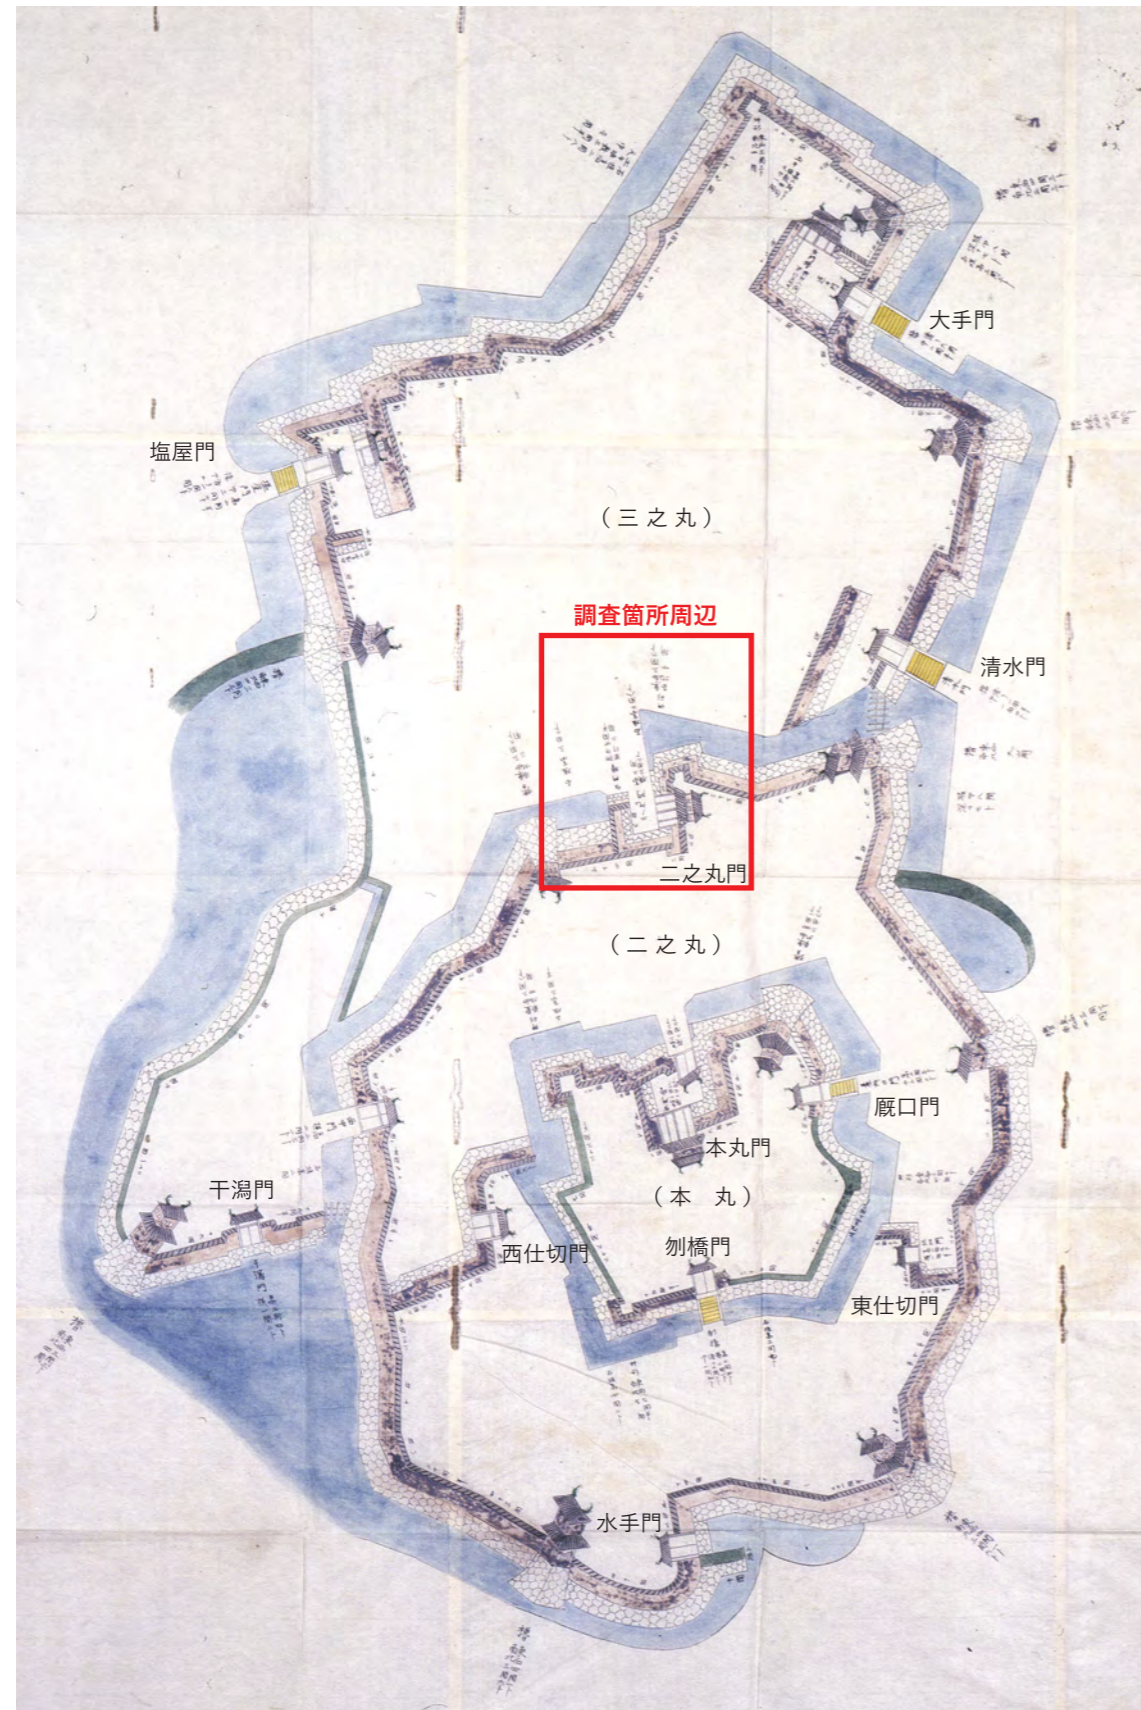
図1 播州赤穂加里屋城図（花岳寺蔵）
現在知られているなかで最も古い赤穂城の詳細図。門や櫓、石垣の規模も記されている。

図1「播州赤穂加里屋城図」は赤穂城全体を描いた絵図で、拡大図（図2）にあるように門の「高さ」「横」が記されているほか、門周辺の複雑な石垣の形態が具体的に描かれています。これによると、西を向いた二之丸門の南北に、土塀をもった石垣が接続しており、その前面に「L」字形をした石垣（二之丸櫓形城壁）を築くことによって、「櫓形」を作り出していることがわかります。また二之丸門とは別に「多門櫓」とあり、門の絵からもわかるように、二階建ての門であることがわかります。

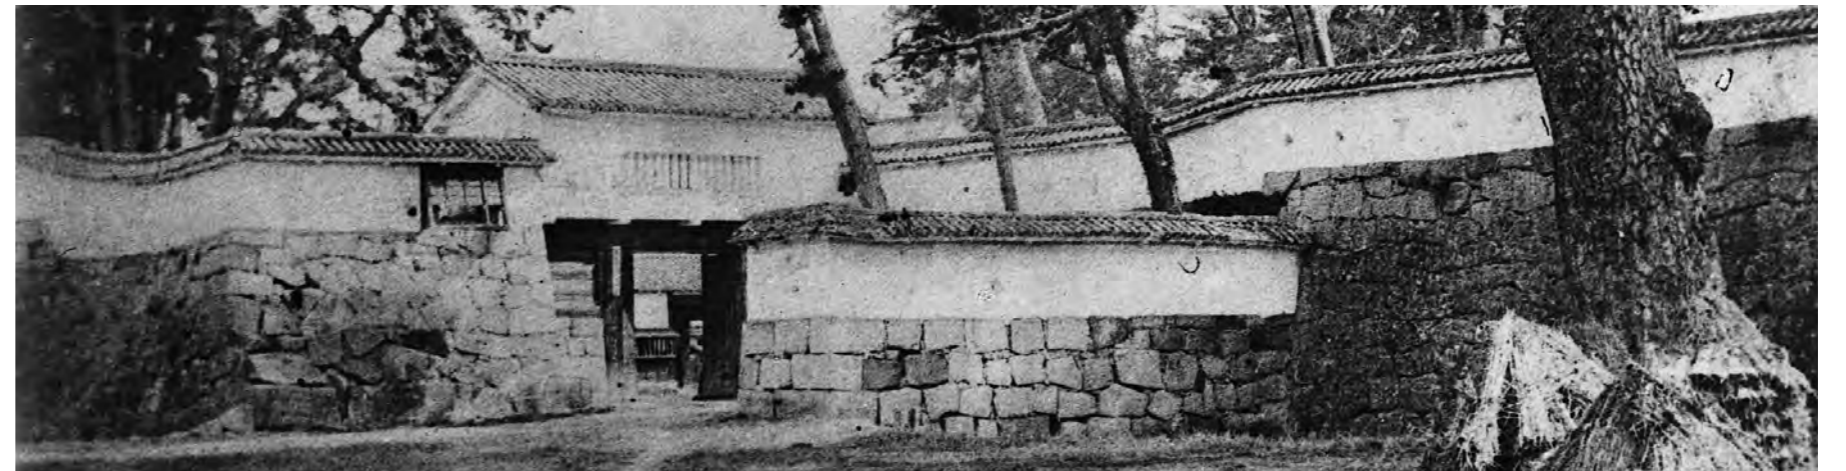
図4 古写真に残された二之丸門（明治10年代）花岳寺蔵

図4は、取り壊される直前の明治時代に撮影された二之丸門の古写真です。二之丸枡形城壁や二之丸北城壁の位置関係から、図5の左上方向から二之丸門方向を撮影した写真であることがわかります。

二之丸門の北側（図4の左方向）の石垣と、二之丸枡形城壁に挟まれた門への入口部分は非常に狭く、防備を厳しくしていることがわかります。またその手前には石落としがあり、攻めてくる敵を迎撃する構造が採られています。

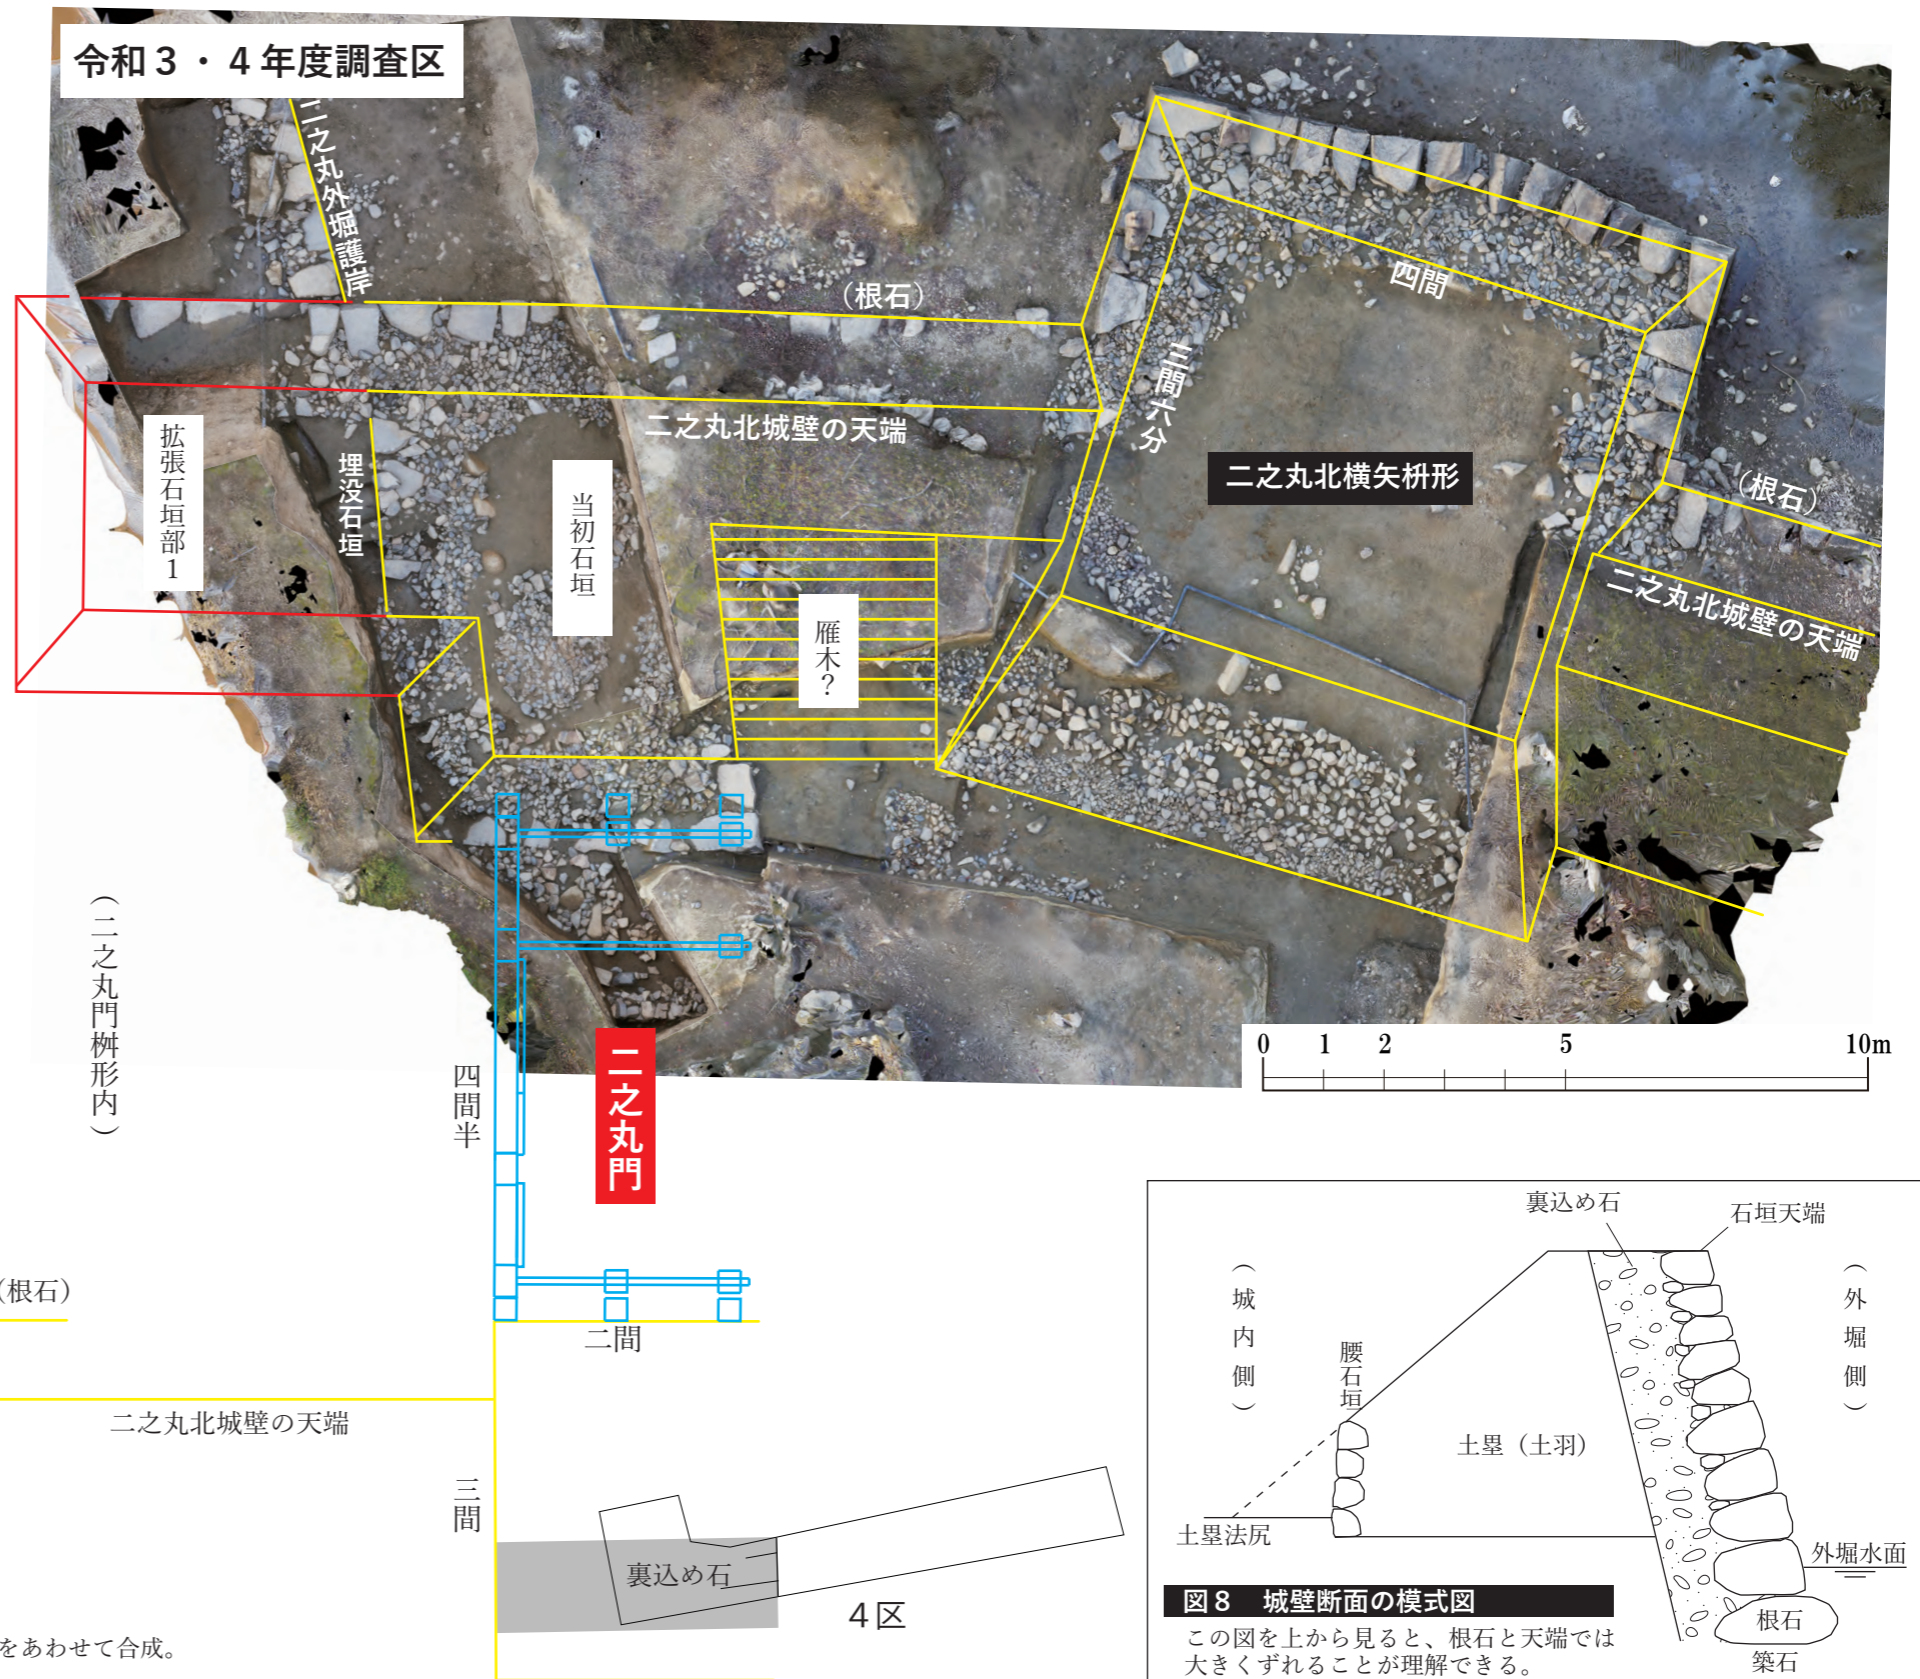
図 8 城壁断面の模式図

この図を上から見ると、根石と天端では大きくずれることが理解できる。

発掘調査で見つかった石垣は、かなり深いところから見つかり、当時の推定地盤高（標高 1.5m）から 1m 以上も下で見つかり

ていることから、石垣の勾配を考慮すると復元図では石垣と門が重なって見えるところがあります。
